**RELAZIONE DI RESTAURO DELLA SPINETTA:**

**Johannes Antonius Buffo Venetus 1570**

**Eredità Bardini n.inventario E:B:3385**

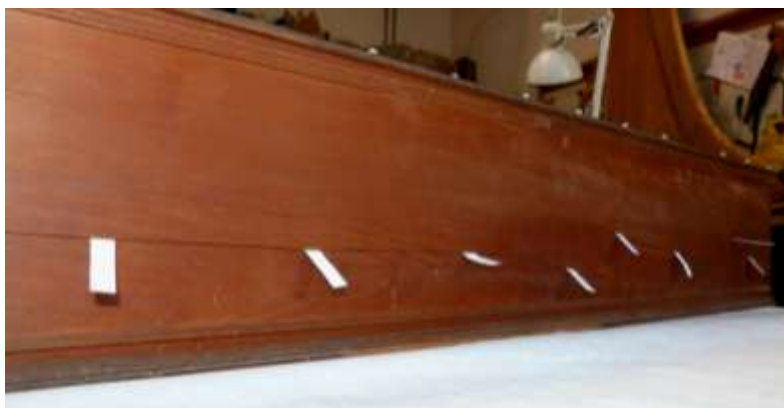
Fiancata E

La cassa presentava rotture non combacianti e scollaggi delle fiancate

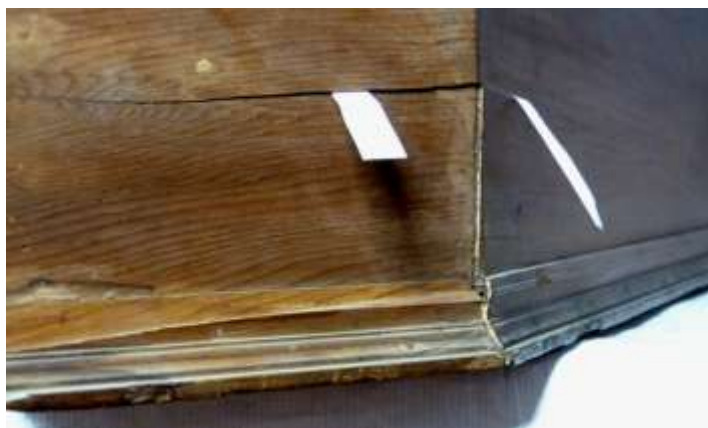
Angolo CB

La fasce C e B non collimavano sull'angolo .

A causa della presenza di grumi di colla derivanti da un precedente tentativo di incollaggio gli angoli delle fasce e le cornici superiori e inferiori non erano collimanti.

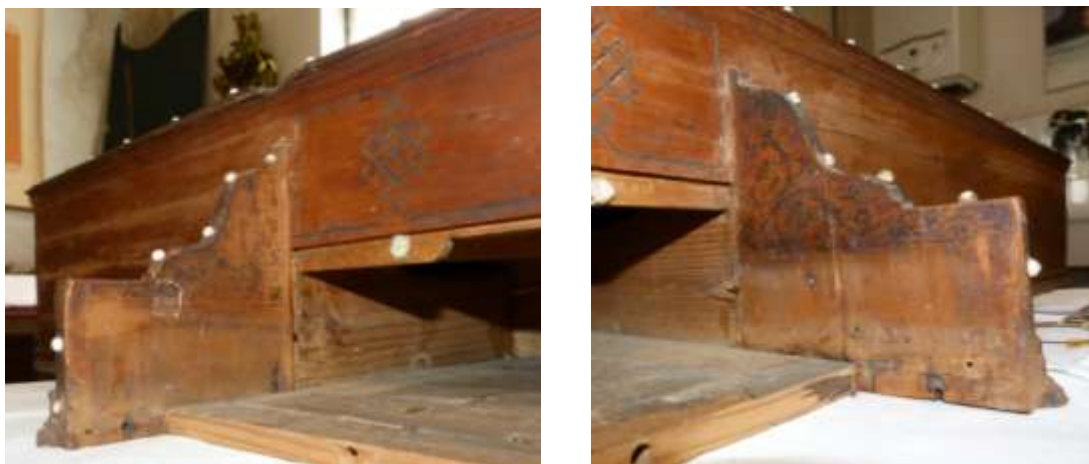
Spallette prima del restauro

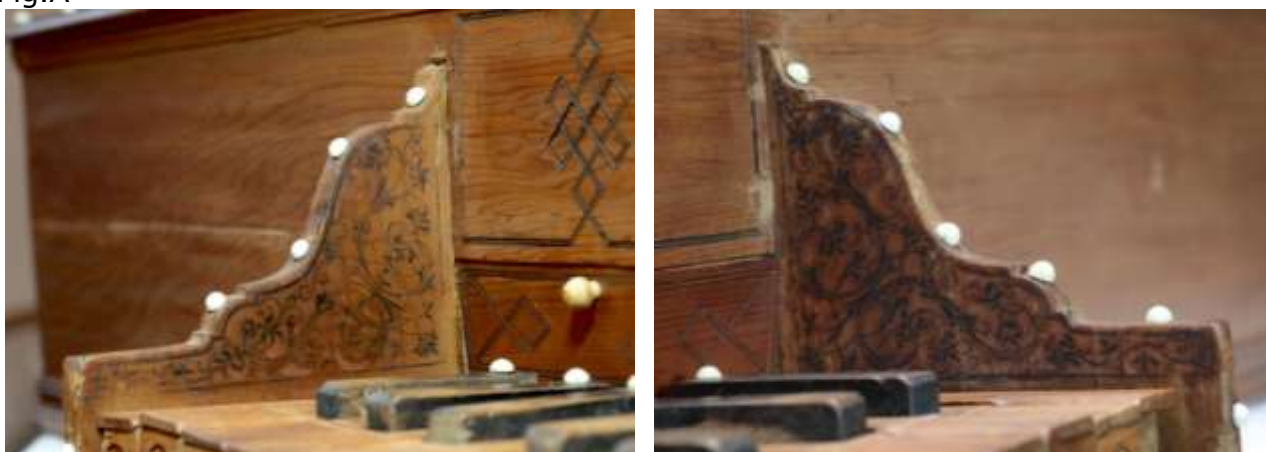
Fig.A

Spallette dopo la pulitura

Sono stati ricostruiti i fermi del battente con l'iscrizione al sostegno interno.(fig.A) I fori di accesso del battente sono di diametro inferiore ai fori interni che sono stati foderati con uno strato sottile di peritoneo di bue per consentire la tenuta del fermo .

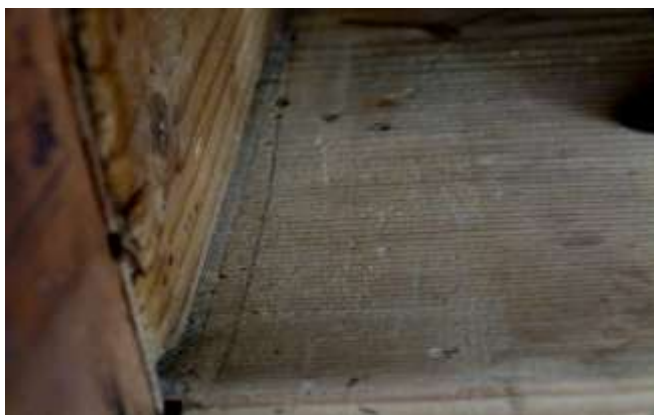
fig.4

lateralmente ad ambedue le barriere di dx e sx sono visibili i segni di graffietto utilizzati per il loro posizionamento prima dell'incollaggio.(fig.4)

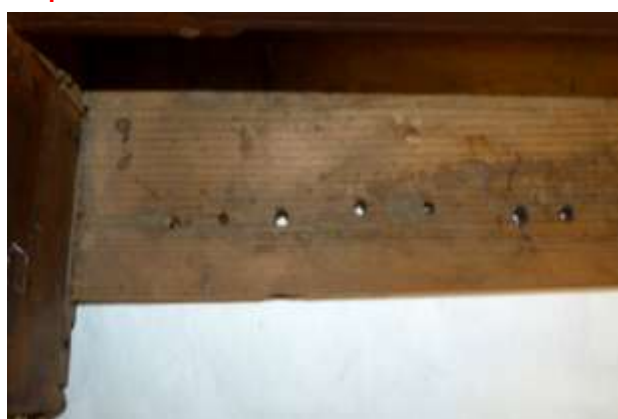
fig.6

Sono presenti i fori per il collegamento con la pedaliera (fig.6)

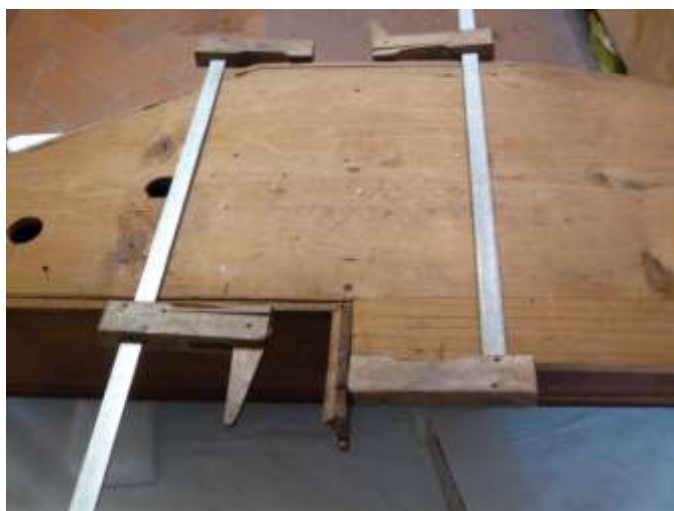
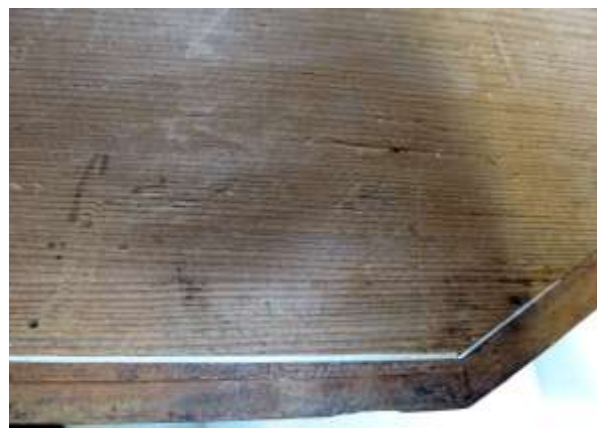
Fondo dopo il restauro e consolidamento

Gli incollaggi scomposti tra la fascia D e il fondo sono stati integrati con legno d'abete se la mancanza era del fondo e legno di cipresso se la mancanza era della fascia in cipresso.

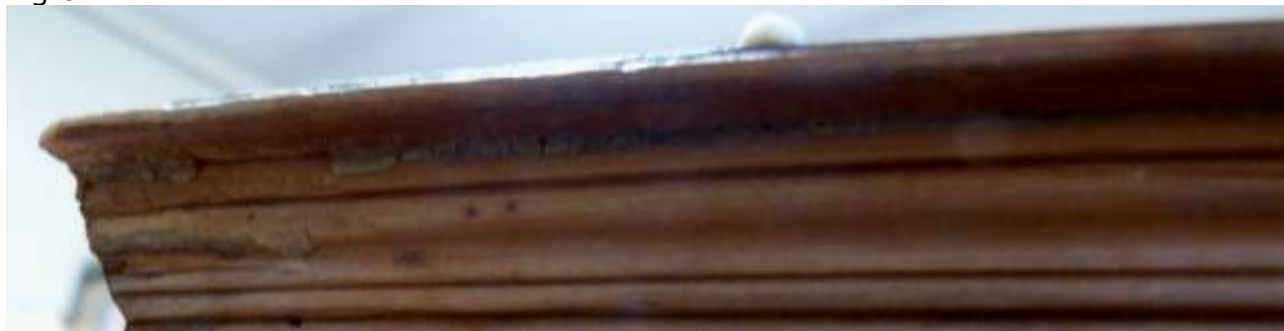
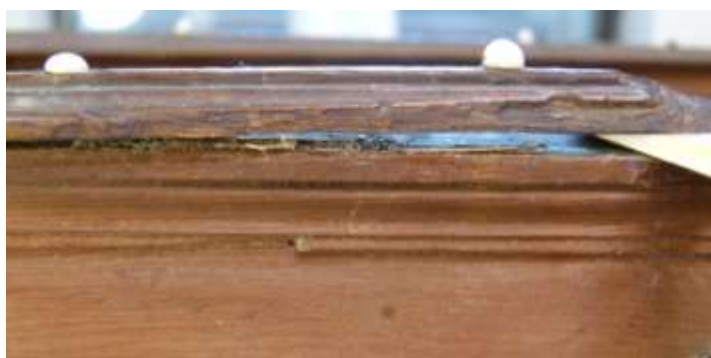
Fig.8

Sotto la cornice superiore e sull'80% del perimetro ci sono tracce evidenti di colla debordante che farebbe supporre incollaggi postumi delle stesse cornici. (fig.8)

In molte parti l'intarsio è danneggiato . Cornice durante il restauro

*Dopo la documentazione fotografica sono state rimosse le tracce di colla eccedente riconducibili a precedenti incollaggi.*

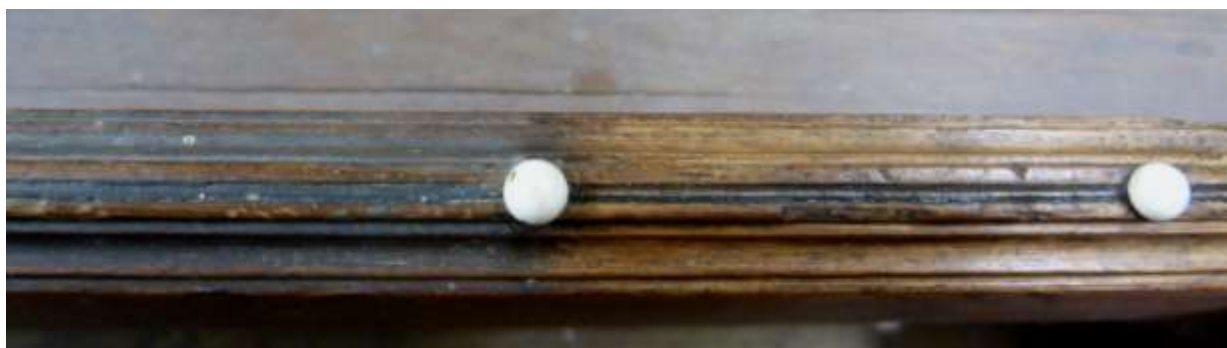
Cornice superiore dopo il restauro

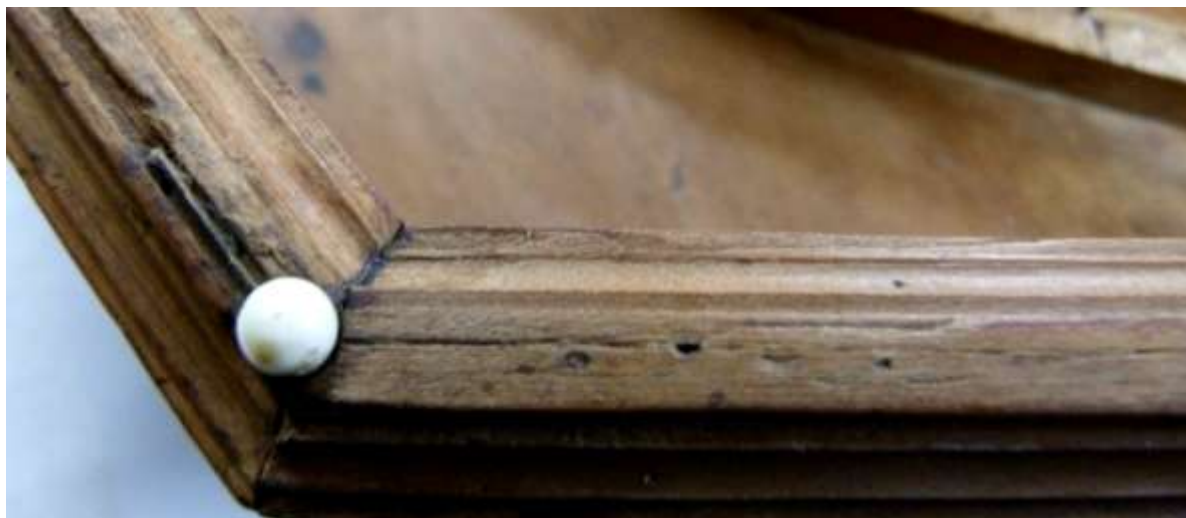
fig.9

La cornice superiore sulla fiancata F non sembra originale perché manca il filetto e la qualità del legno è diversa.(fig.9)

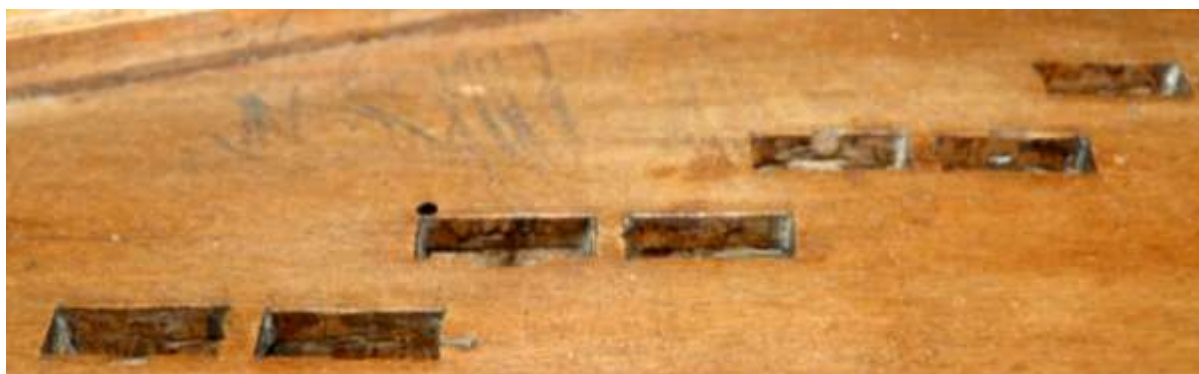
fig.10

Lo spessore della tavola di 3.5mm è stato misurato nel foro di scorrimento del salterello.(fig.10)

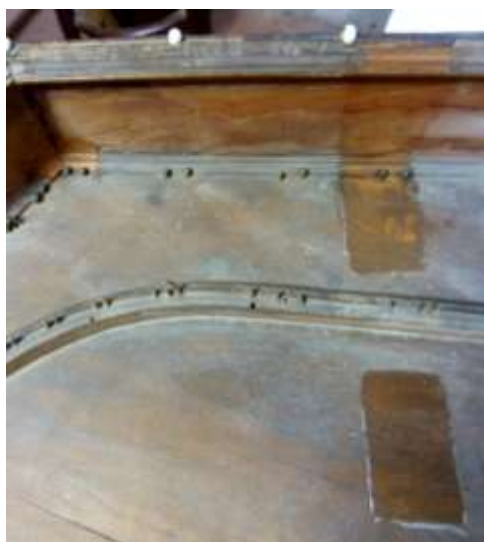
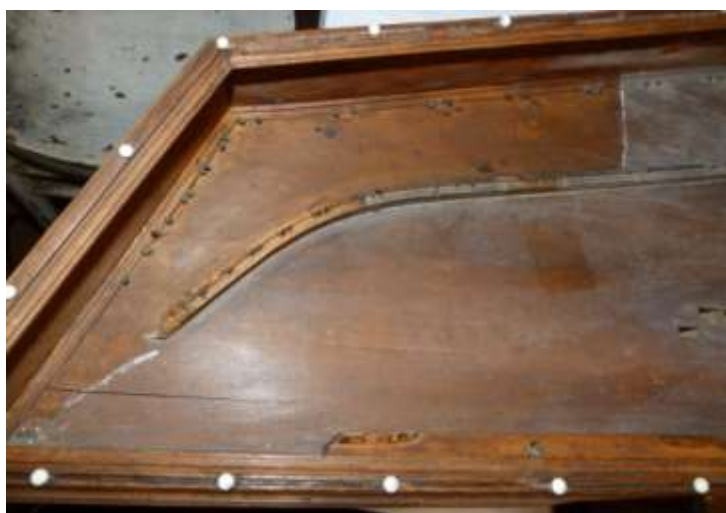
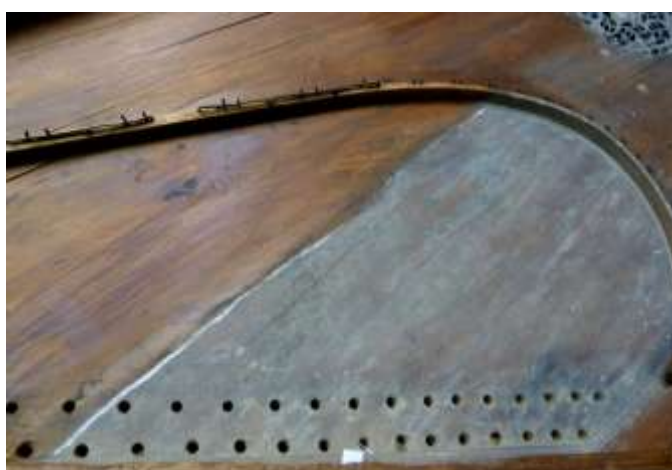
Durante le fasi di pulizia si sono rilevati sulla tavola armonica graffi piuttosto profondi forse dovuti ad un contatto con le corde, inoltre in corrispondenza del ponticello le tracce di un segno(rosso) forse per fissare la posizione dei ponticelli.

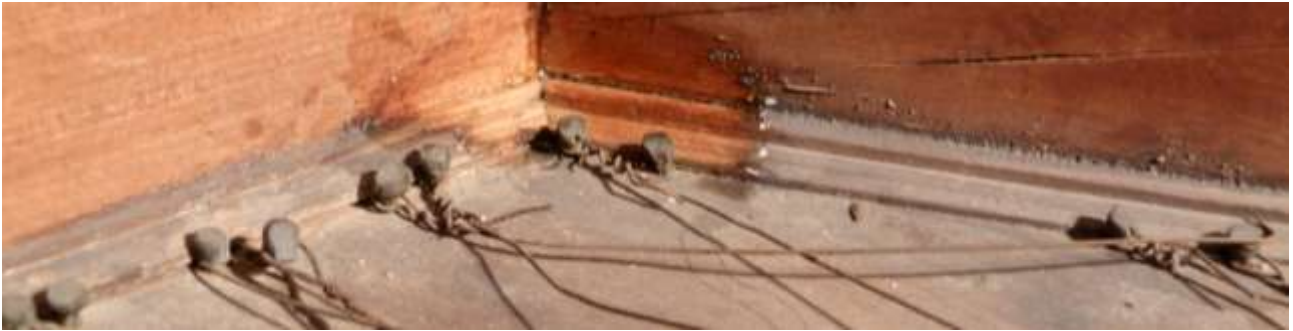
Cornice angolo FE prima

Le cornicine non sono perfettamente allineate con gli angoli delle fasce e questo farebbe pensare ad un incollaggio avvenuto dopo lo scollaggio /incollaggio della tavola.

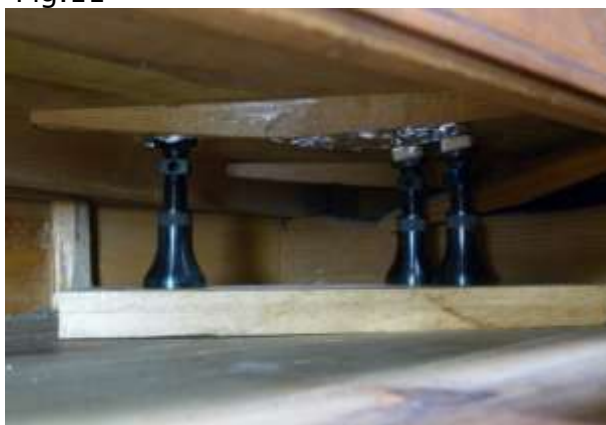
Fig.11

Il bordo circolare che sostiene il ricamo ligneo della rosetta era rotto e affondato all'interno della cassa.

Prima della pulizia era necessario rimettere a livello le rotture scomposte della tavola armonica attorno alla rosetta e poi spingere dal basso verso l'alto la rosetta verso la sua posizione originaria.

La spinta dal basso verso l'alto era bilanciata dall'alto verso il basso con una struttura a vite appositamente predisposta per spingere ed allineare i piani della tavola e della rosetta.

Questa operazione è stata fatta gradualmente senza forzare il legno ma attraverso passaggi che permettessero al legno di prendere la nuova forma.

Le rotture della tavola armonica sono state rinforzate con peritoneo di bue. Anche la catena scollata non originale è stata incollata alla tavola nei punti di contatto.(fig.11)

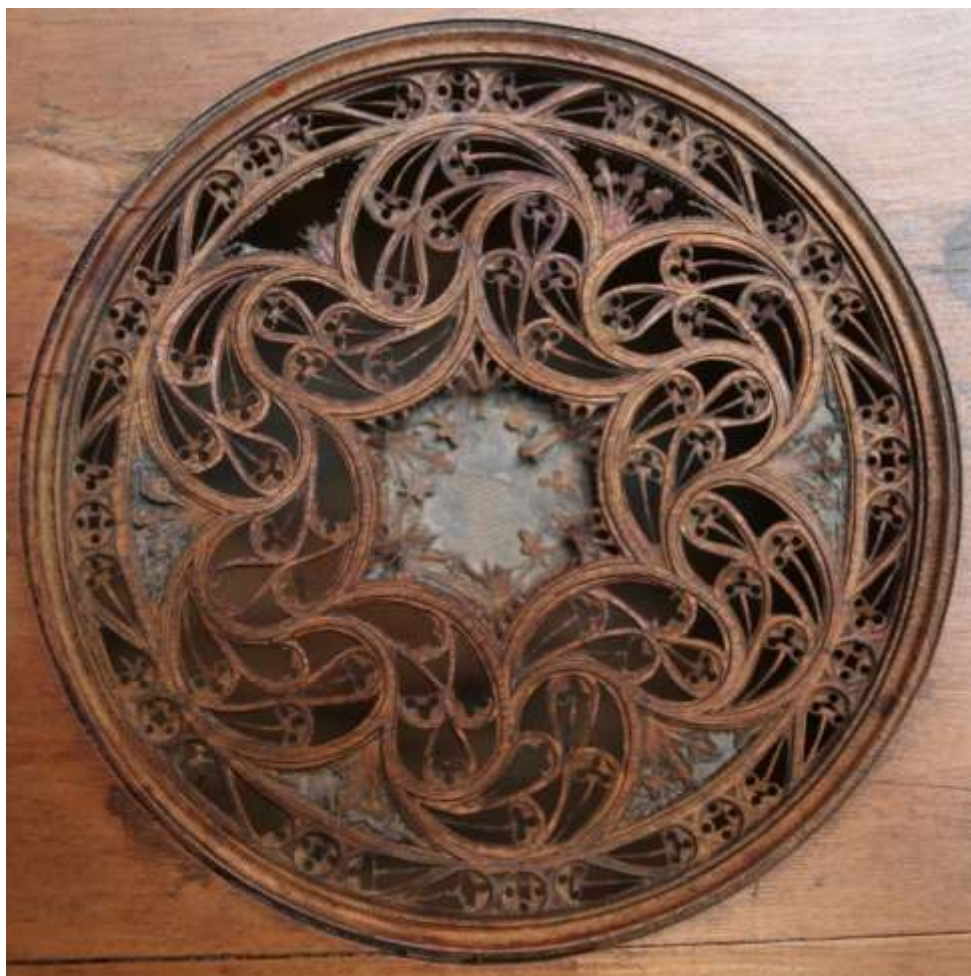
Rosetta dopo il restauro

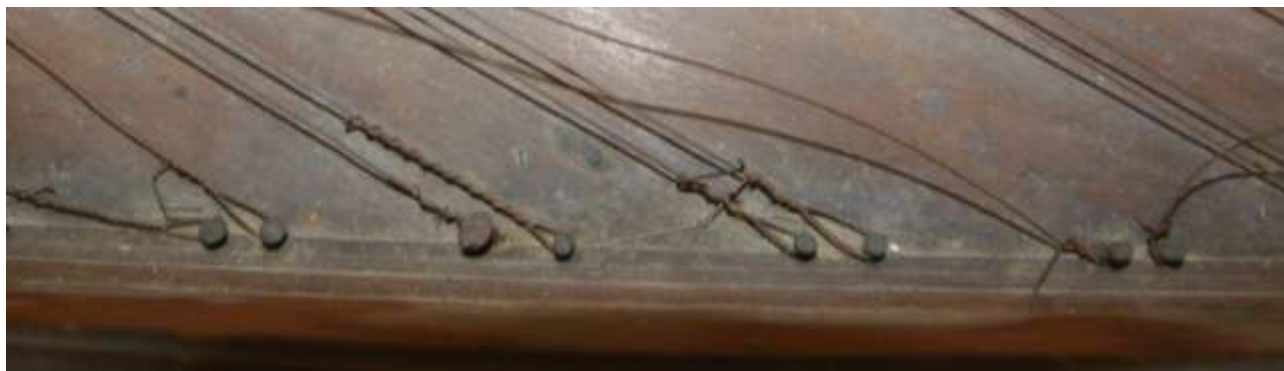
Il materiale metallico si presentava molto arrugginito. Le corde sembrano essere state sostituite in epoche diverse e precedenti rispetto a quelle della spinetta Floriani. I riccioli delle corde attorno alle punte della barra d'attacco sono di diversa fattura .

Il cappio stretto e l'avvolgitura lunga potrebbe corrispondere al periodo più antico. I diametri delle corde sono inconsistenti, come se le corde fossero state sostituite via via , e la diversità dei cappi proverebbe le integrazioni fatte in momenti diversi

dipendendo dalle momentanee necessità e non per una scelta di sostituzione totale come nella spinetta Floriani.

Tutte le corde sono state numerate e tolte per consentire il restauro della tavola armonica. Sono archiviate in buste di carta acid free in un apposito contenitore.

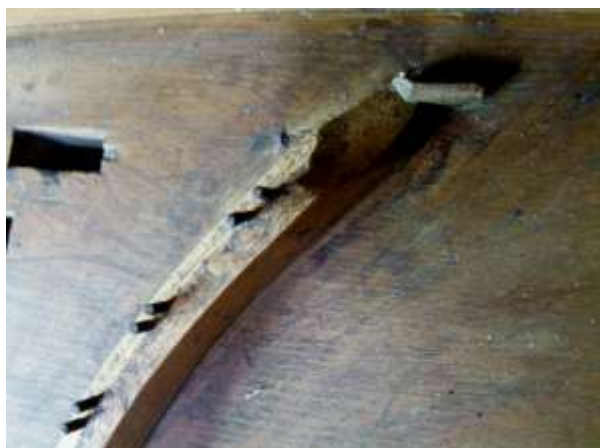
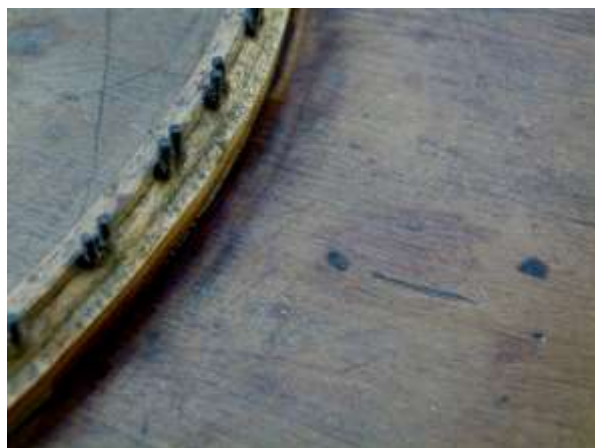
A causa dell'affossamento della tavola armonica, probabilmente per restituire il contatto delle corde con il ponticello è stato piantato un elevatore in ottone .

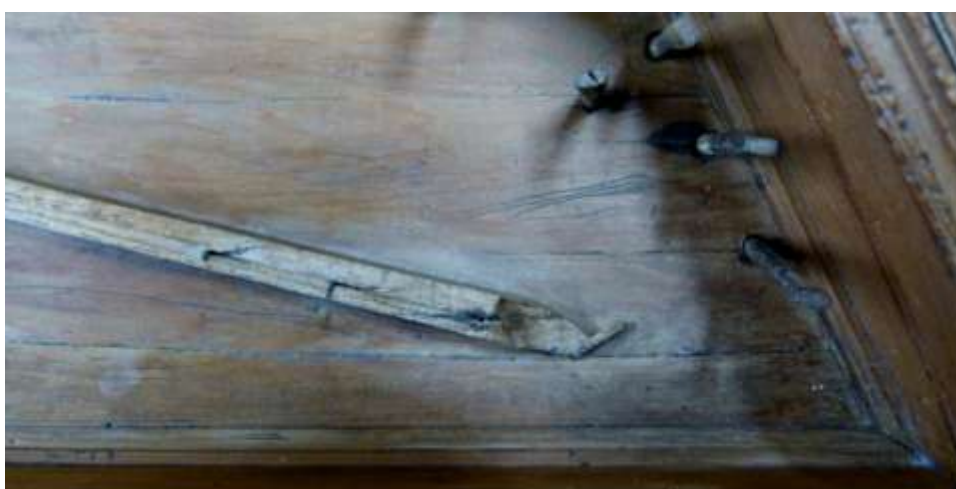
fig.12

Sono state rimosse le tracce di ruggine dalle punte e dal legno e le collocazioni originali delle punte sono risultate più evidenti.  
Nel corso della pulizia del ponticello di SX è stato ritrovato l'alloggio originale della punta della prima corda corrispondente alla nota Do1 . La lunghezza della parte vibrante della prima corda risulta essere di 1480 mm.(fig.12)

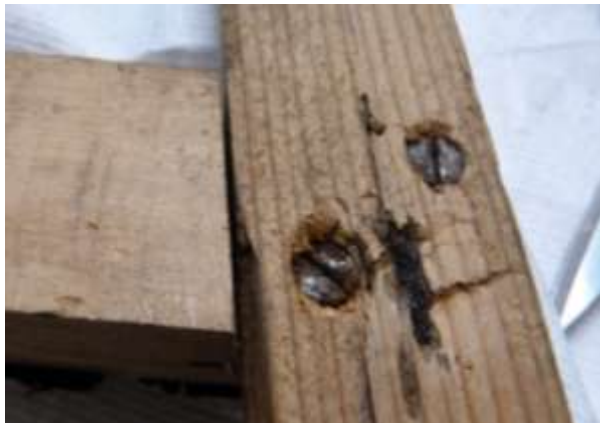
Il bilanciere è probabilmente postumo e lo si può evincere dalla fattura poco precisa e da viti sottostanti inserite per bloccare il bilanciere sul telaio.

Inoltre il legno del bilanciere è stato parzialmente rimosso probabilmente con una raspa o una lima a trama grossa in corrispondenza dei tasti diatonici.

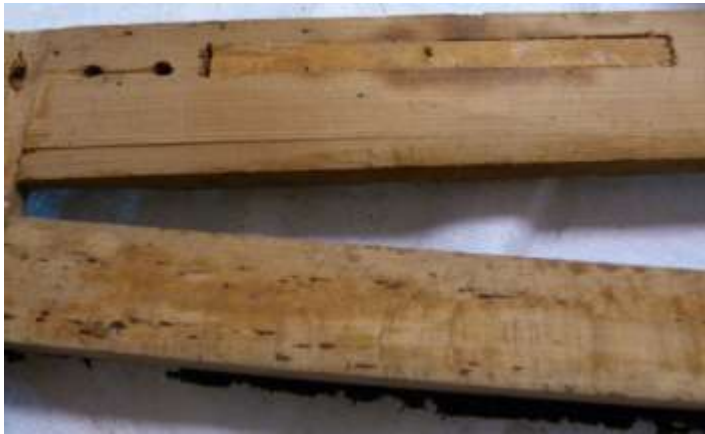
fig.13

Nella parte inferiore sotto al telaio sono presenti i fori preposti al collegamento con la pedaliera , che in parte sono stati tappati con un intarsio malamente incollato.(fig.13)

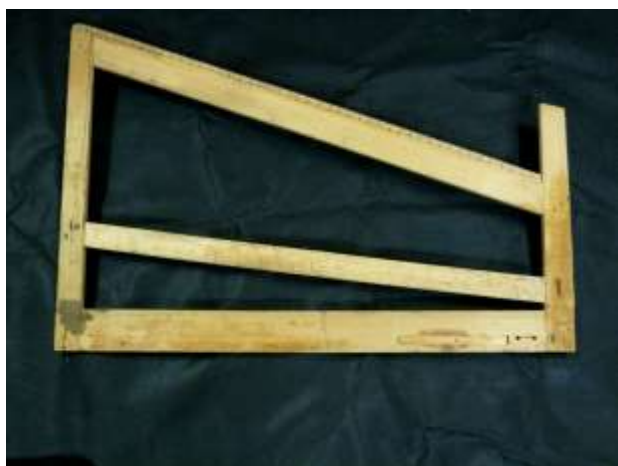
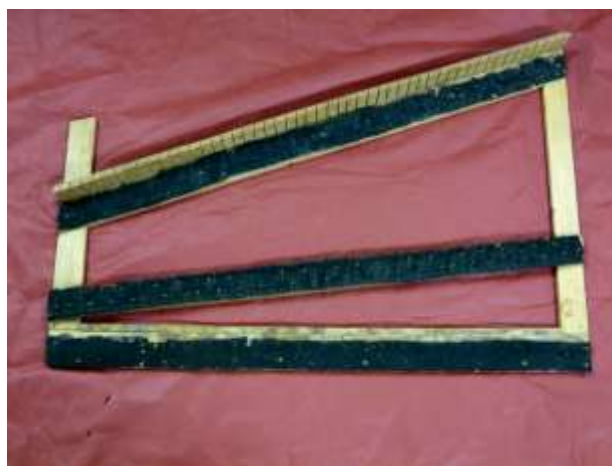
fig.15

Nella parte anteriore del telaio è stato aggiunto un quadrello di legno di abete che forma un dislivello di 1.5 mm con il resto del telaio(fig.15)

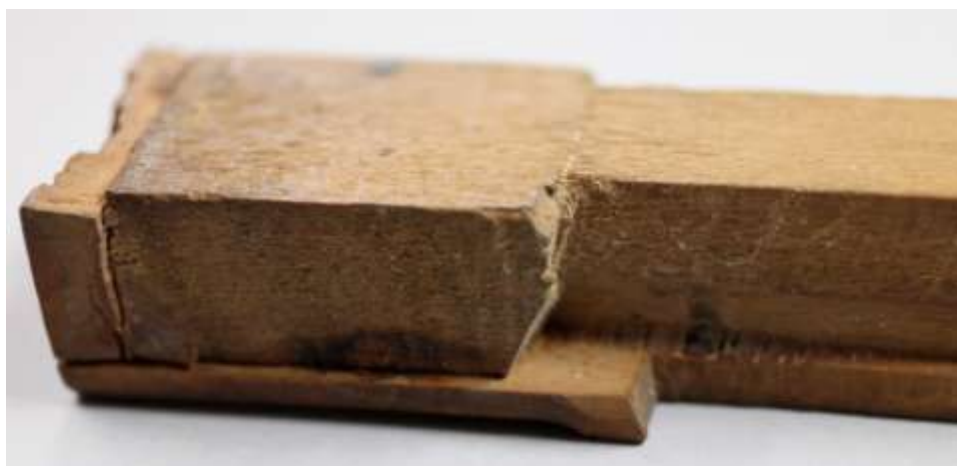
Le coperture di bosso sono state incollate in un periodo posteriore alla costruzione dello strumento. Non corrispondono alle dimensioni effettive dei tasti e l'incollaggio non presenta quelle caratteristiche di pulizia che sono riscontrabili sulle tastiere originali.

Le dimensioni del bosso sono sette-ottocentesche.

Anche le guide dei tasti in ebano sono posteriori ma sembrerebbero di mano diversa da quella che ha lavorato sulle coperture.

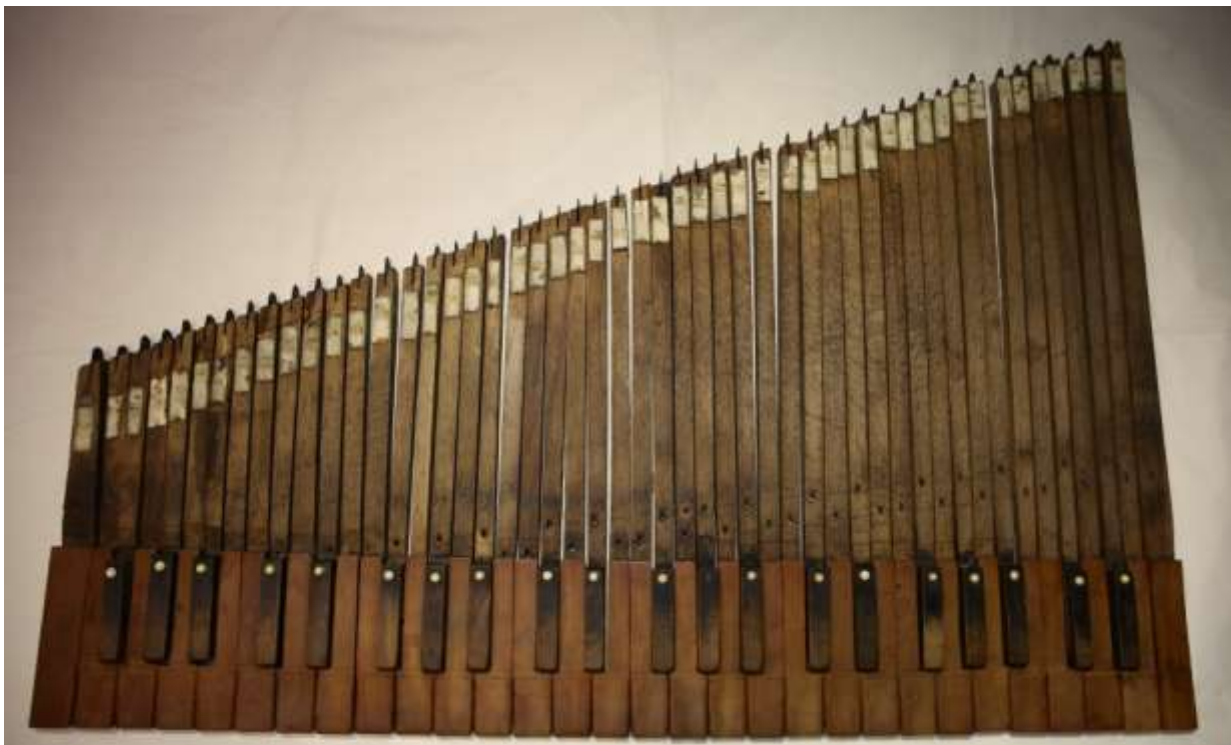
La copertura in noce tinto è di fattura rozza.

Il tasto numero 16 è stato ricostruito in un passato recente.

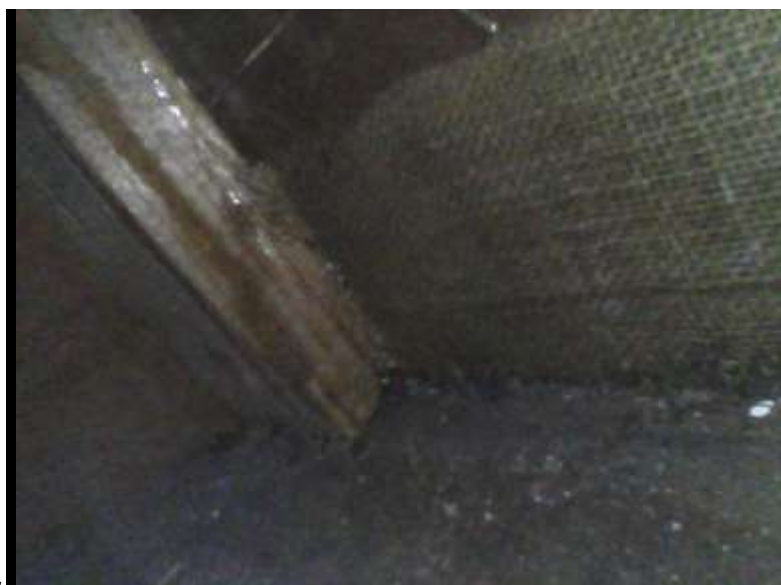
*fig.1*

Gli angoli di congiunzione delle fasce non sono precisamente allineati e per rinforzare la loro unione sono stati internamente posizionati dei piccoli rinforzi verticali di legno di abete rozzamente lavorato (fig. 1).

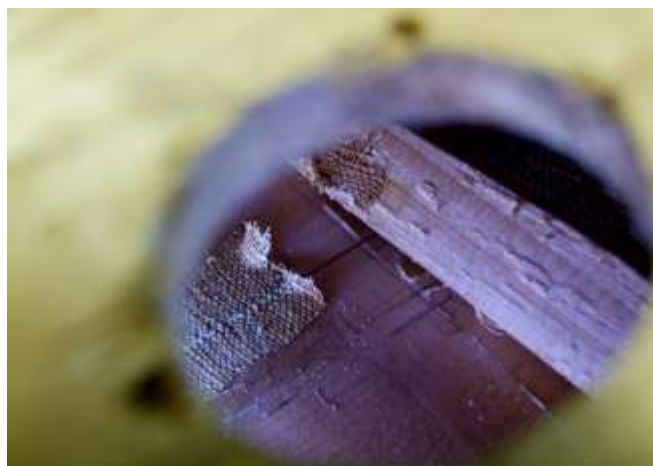
*fig.2*

Una striscia di garza è incollata anche sulla parte inferiore della tavola armonica per rinforzare una rottura (fig2).

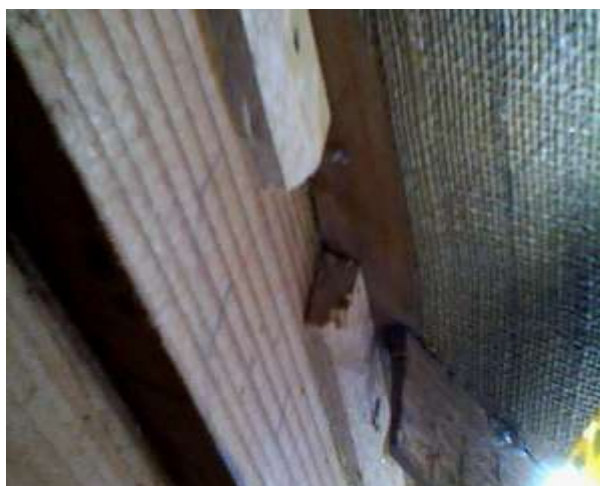
*Fig.3*

La presenza di segni a matita per posizionare i nuovi liner di supporto confermerebbero ulteriormente l'avvenuto scollaggio della tavola armonica (fig.3,4).

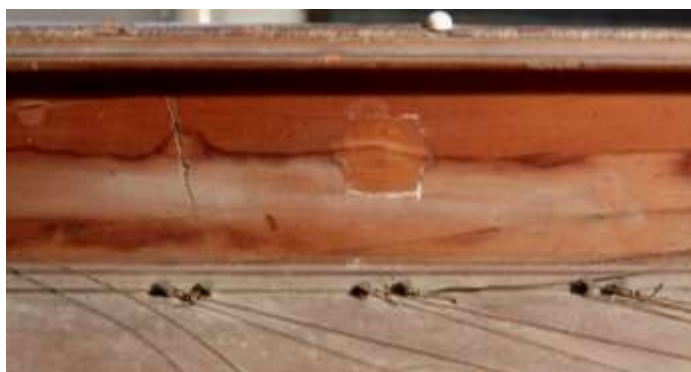
*fig.5*

Durante la pulizia delle fasce interne si sono evidenziate diverse colature di umido che potrebbero forse testimoniare l'uso dell'acqua per scollare la fascia dal fondo. (fig.5).

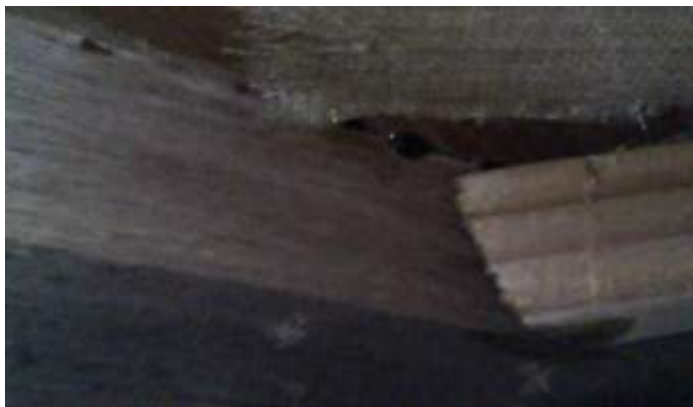
*fig.6°*

All'interno dello strumento si sono evidenziati due tipi di colla con differenti caratteristiche di colore, densità e fluorescenza, uno dei quali (quella più scura e densa fig.6) è riconducibile ad un periodo più recente.

Visione interna effettuata con microcamera che evidenzia gli eccessi di colla.(Fig.6-6°)

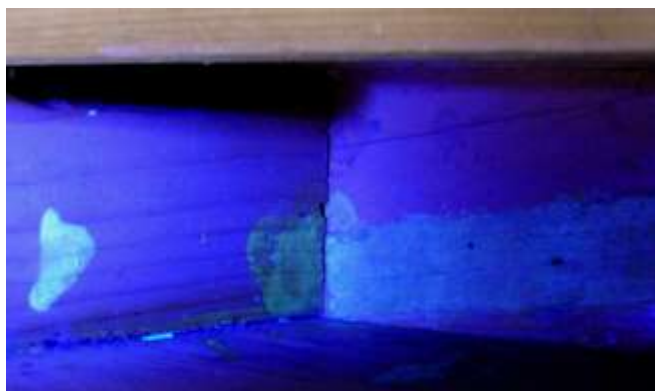
*fig.7*

Visione con lampada UV che evidenzia eccessi di colla interni ed esterni (fig.7-8)

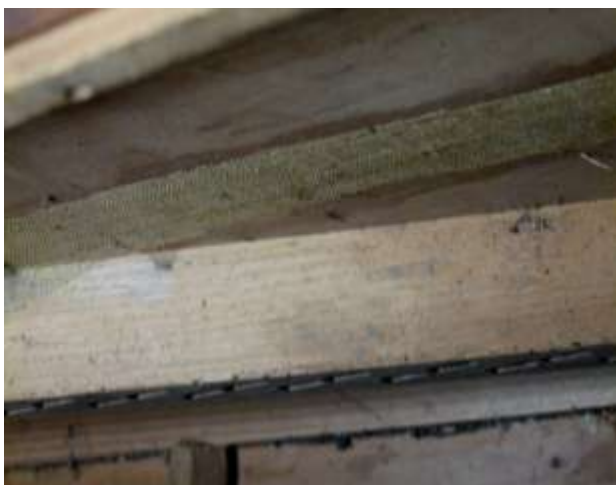
*fig.9*

Nelle parti costruttive originali come l'incollaggio della griglia dei salterelli alla tavola armonica non sono visibili colature di colla e i legni sono perfettamente combacianti a differenza della catena accanto incollata in un periodo più recente. (fig. 9-10)
