**RELAZIONE DI RESTAURO DELLA SPINETTA:**

**Johannes Antonius Buffo Venetus 1570**

**Eredità Bardini n.inventario E:B:3385**

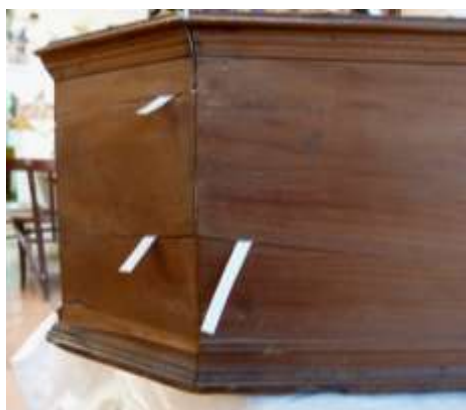
Angolo CB

La fasce C e B non collimavano sull'angolo .

A causa della presenza di grumi di colla derivanti da un precedente tentativo di incollaggio gli angoli delle fasce e le cornici superiori e inferiori non erano collimanti.

Dopo la rimozione dei grumi di colla, l'incollaggio delle fasce è stato possibile grazie alla costruzione di forme con elementi mobili adatti ad applicare una leggera pressione sulle parti scollate ri-allineandole.

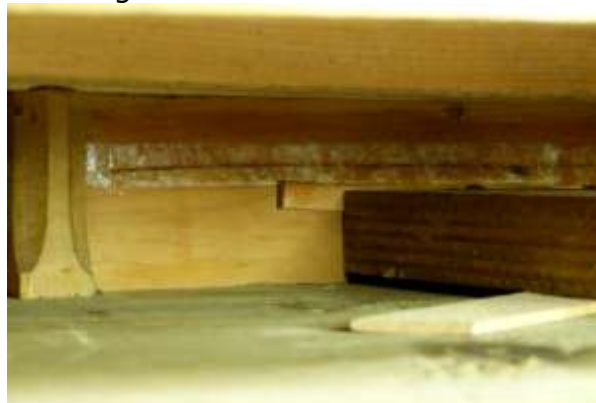
Fiancata E dopo

La cassa presentava rotture non combacianti e scollaggi delle fiancate

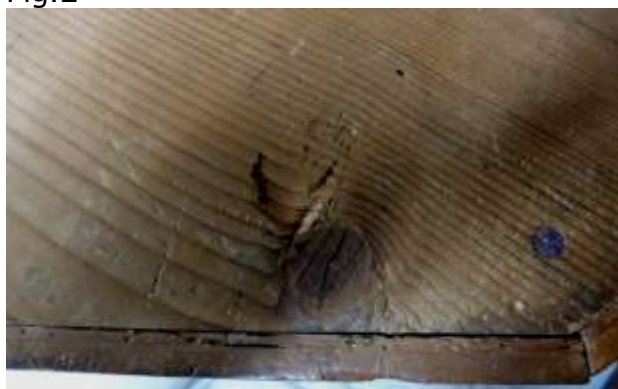
Fig.2

Quasi tutte le cornici inferiori sono incollate alle fasce ma senza una buona aderenza con l'asse del fondo. (fig.2)

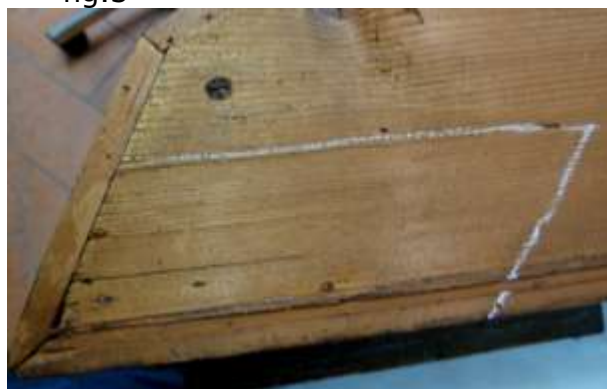
fig.3

La presenza di listelli a calzare gli spazi generati da posizionamenti lignei non collimanti fanno presumere l'assemblaggio di parti originali. (fig.3)

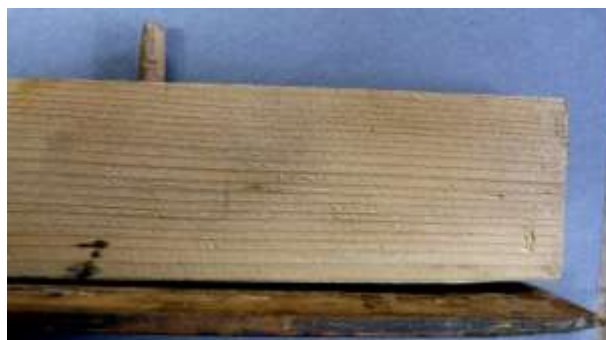
fig.5

E' formato da un'unica tavola di abete con taglio trasversale, Il legno agettante corrispondente alla posizione della tastiera è di grana diversa ed è stato integrato in un secondo tempo con una seconda barra di legno mobile fornita di 3 perni lignei e cornicine a sostenere e chiudere la parte anteriore della tastiera (fig.5)

Il piano della barra, inseriti i perni negli appositi alvei, non è allineato con quello del fondo agettante. Per consentire la chiusura e la tenuta dei 2 pezzi è stato inserito uno strato di peritoneo di bue nei fori.

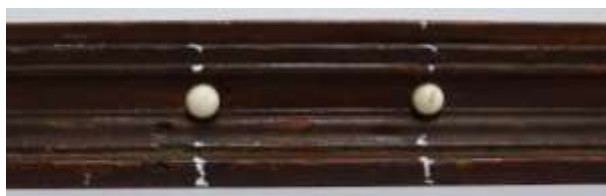
Cornicina anteriore prima

Barra anteriore con cornicina mobile incollata alla seconda barra di legno che si impernia al fondo all'altezza della tastiera.

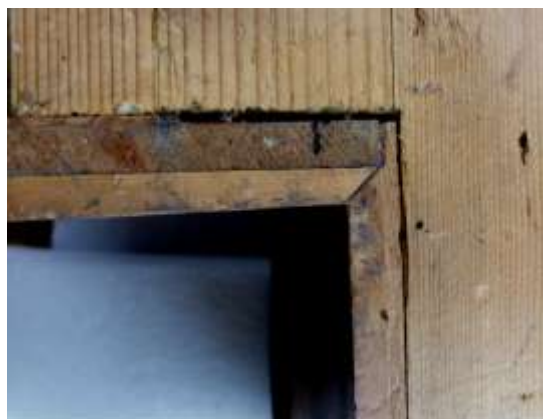
fig.6

Sono presenti i fori per il collegamento con la pedaliera (fig.6)

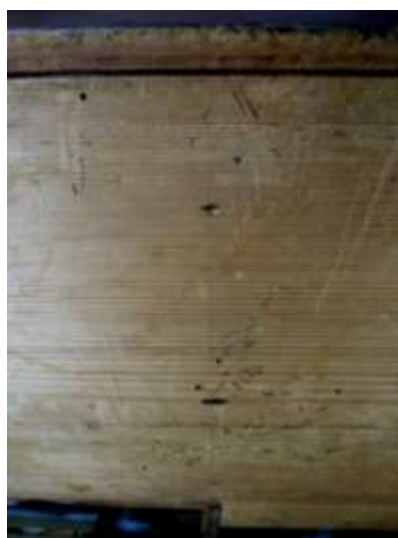
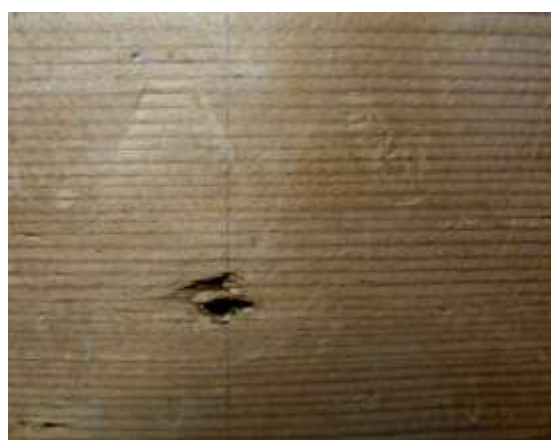
fig.7

Sul fondo sono presenti 6 chiodi antichi in ferro posizionati su 2 linee rette segnate a lapis. E' possibile siano serviti ad ancorare le barriere interne. (fig.7)

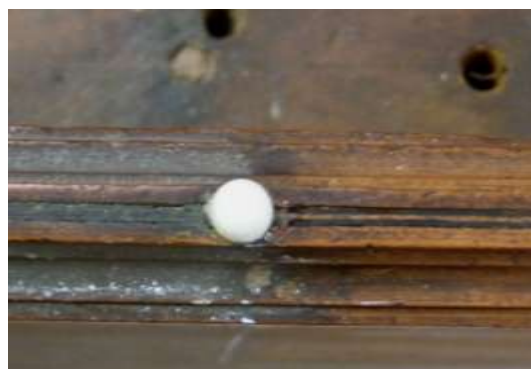
In molte parti l'intarsio è danneggiato . Cornice durante il restauro

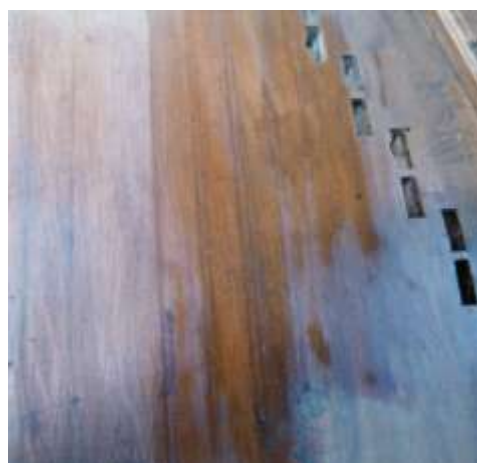
Durante le fasi di pulizia si sono rilevati sulla tavola armonica graffi piuttosto profondi forse dovuti ad un contatto con le corde, inoltre in corrispondenza del ponticello le tracce di un segno(rosso) forse per fissare la posizione dei ponticelli.

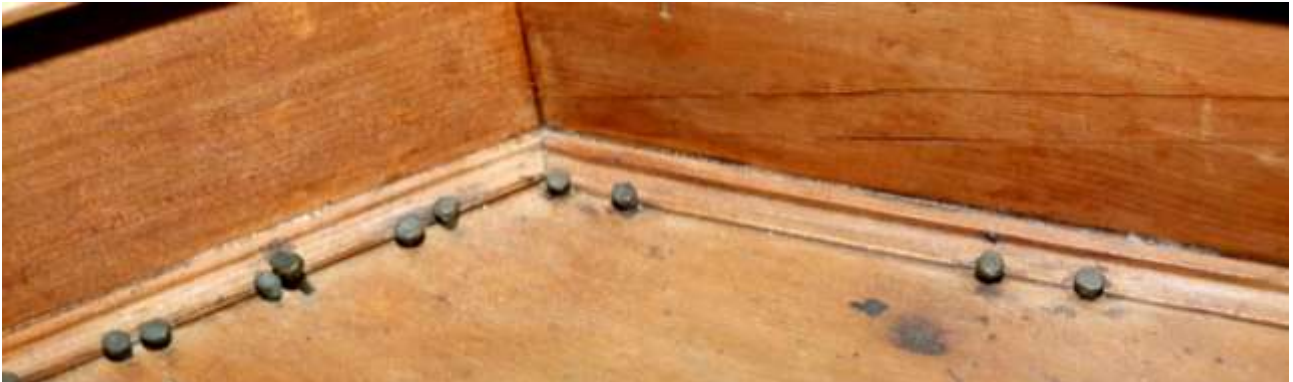
Cornice angolo FE dopo

Le cornicine non sono perfettamente allineate con gli angoli delle fasce e questo farebbe pensare ad un incollaggio avvenuto dopo lo scollaggio /incollaggio della tavola.

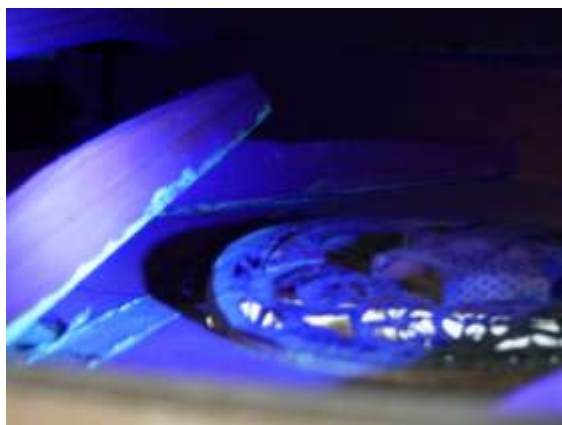
Fig.11

Il bordo circolare che sostiene il ricamo ligneo della rosetta era rotto e affondato all'interno della cassa.

Prima della pulizia era necessario rimettere a livello le rotture scomposte della tavola armonica attorno alla rosetta e poi spingere dal basso verso l'alto la rosetta verso la sua posizione originaria.

La spinta dal basso verso l'alto era bilanciata dall'alto verso il basso con una struttura a vite appositamente predisposta per spingere ed allineare i piani della tavola e della rosetta.

Le rotture della tavola armonica sono state rinforzate con peritoneo di bue. Anche la catena scollata non originale è stata incollata alla tavola nei punti di contatto.(fig.11)

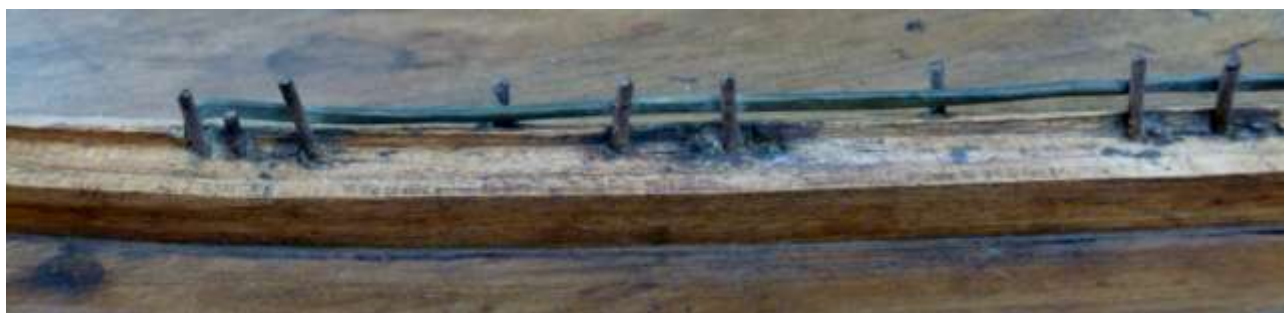
A causa dell'affossamento della tavola armonica, probabilmente per restituire il contatto delle corde con il ponticello è stato piantato un elevatore in ottone .

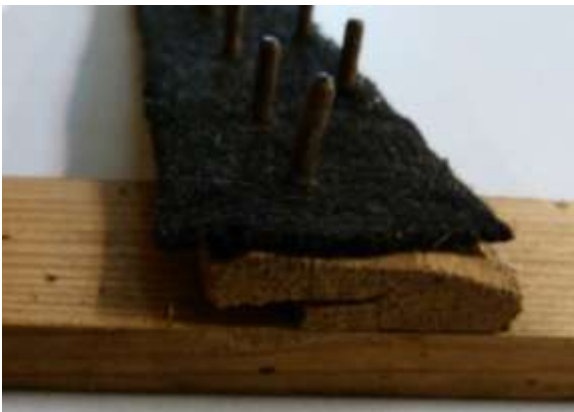
Il bilanciere è probabilmente postumo e lo si può evincere dalla fattura poco precisa e da viti sottostanti inserite per bloccare il bilanciere sul telaio.

Inoltre il legno del bilanciere è stato parzialmente rimosso probabilmente con una raspa o una lima a trama grossa in corrispondenza dei tasti diatonici.

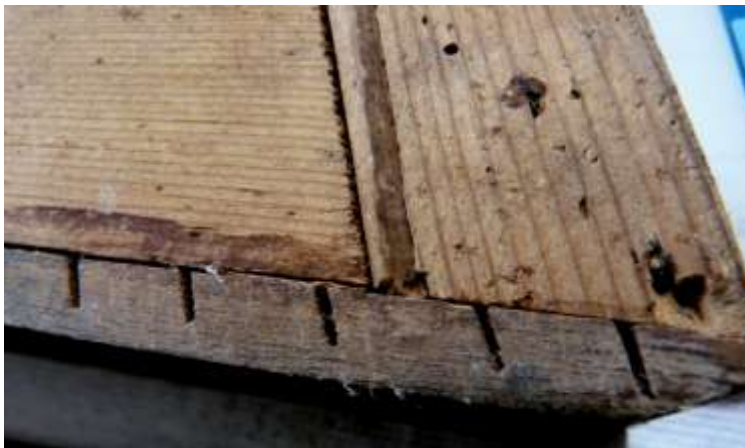
fig.14

La guida posteriore per lo scorrimento dei tasti vista da sotto (fig.14)

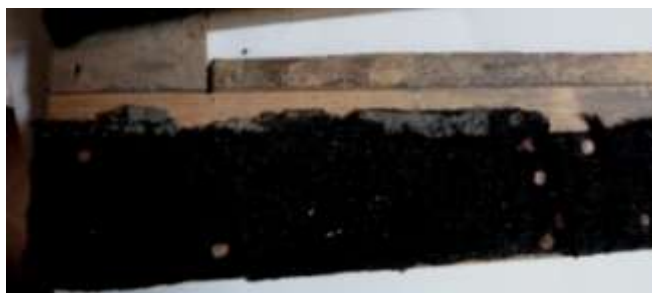
fig.15

Nella parte anteriore del telaio è stato aggiunto un quadrello di legno di abete che forma un dislivello di 1.5 mm con il resto del telaio(fig.15)

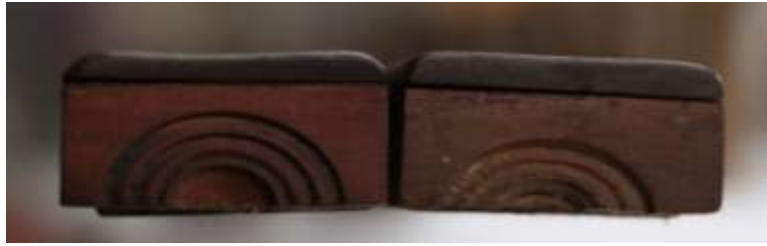
I frontalini provengono da strumenti diversi e sono stati incollati senza verificare il contatto con la superficie lignea sottostante.

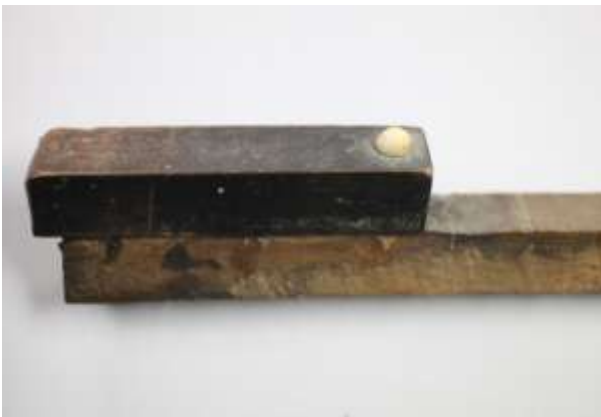
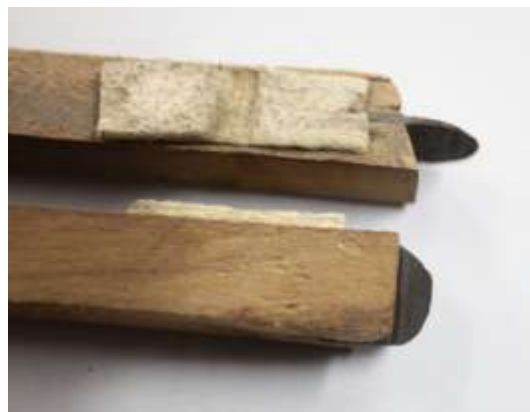
La copertura in noce tinto è di fattura rozza.

Il tasto numero 16 è stato ricostruito in un passato recente.

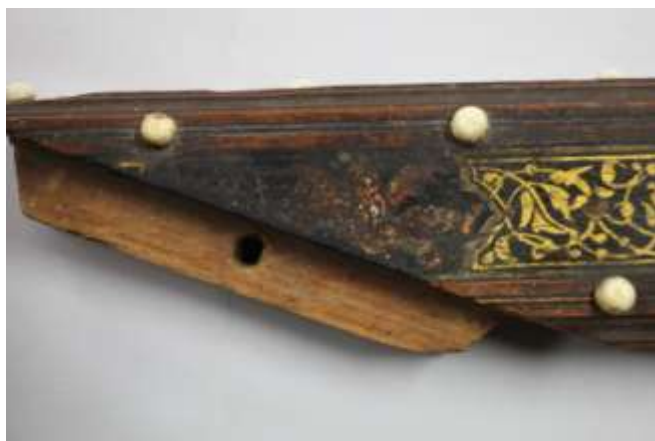
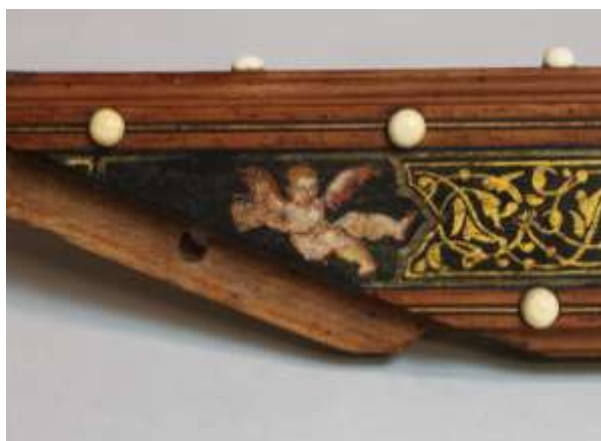
Si notano tracce di doratura limitrofe alla decorazione centrale

Il velluto inchiodato sulla parete inferiore è recente e i chiodi sono stati battuti senza attenzione per la loro locazione che in certi punti ha rotto il legno . Sono presenti tracce di materiali e stoffe precedentemente incollate.

La pittura ad olio è stata pulita con fiele di bue e bisturi ed integrata ad acquerello .

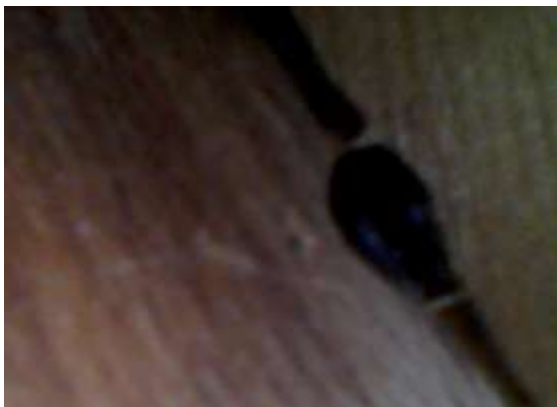
*fig.6*

All'interno dello strumento si sono evidenziati due tipi di colla con differenti caratteristiche di colore, densità e fluorescenza, uno dei quali (quella più scura e densa fig.6) è riconducibile ad un periodo più recente.

Visione interna effettuata con microcamera che evidenzia gli eccessi di colla.(Fig.6-6°)

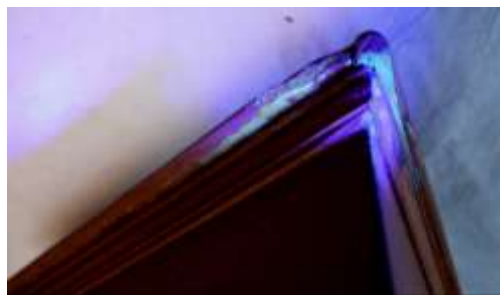
*fig.8*

Visione con lampada UV che evidenzia eccessi di colla interni ed esterni (fig.7-8)

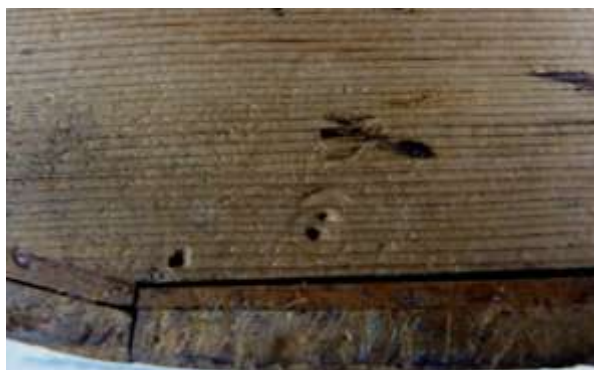
*fig.11.*

Osservando il fondo si possono vedere gli incollaggi scomposti delle fasce al fondo (fig.11)

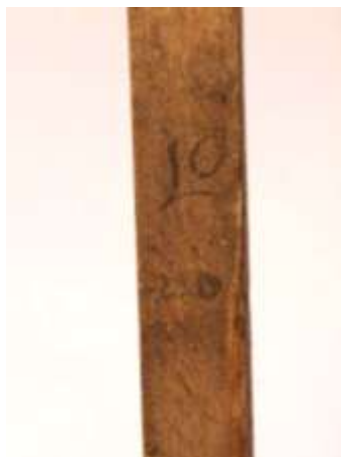
*fig.12*

E' presente una doppia numerazione sui tasti (fig. 12) mentre sul tasto num. 50 (fig.13) è visibile una scrittura parzialmente decifrabile sulla parte anteriore e posteriore.

La Dott.ssa Francesca Klein dell'Archivio di Stato di Firenze ha gentilmente fornito la sua analisi grafologica individuando nella calligrafia più vicina alla copertura in bosso un tratto cinquecentesco mentre sul verso del tasto num. 50 la dicitura *fa* unita al num 50 è ottocentesca.
